DÉTECTION DE FUITES PAR MESURES DE TEMPÉRATURE

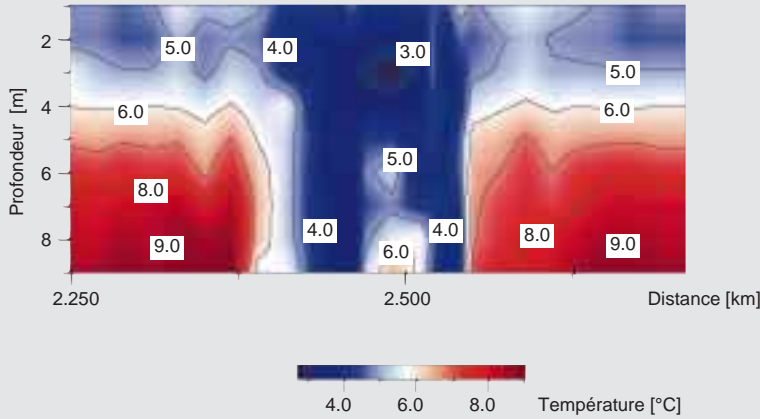
La figure ci-dessous présente les températures dans une digue haute de 9 m et comprenant un dispositif d'étanchéité. Par suite d'endommagements dans le dispositif d'étanchéité l'eau s'infiltré à travers la digue en plusieurs endroits. Les mesures de température ont été appliquées pour localiser les différentes zones de fuites et pour déterminer la profondeur qui correspond à la vitesse maximale d'écoulement. La distribution des températures observées illustre remarquablement bien l'existence de fuites entre le km 2.45 et le km 2.54.

L'anomalie maximale se situe au km 2.50 à 3 m de profondeur où la température atteint 3 °C. Comme la température de l'eau de la retenue s'élevait à 2,8 °C lors de la campagne thermométrique, il est évident que c'est à cet endroit que se produit l'écoulement le plus important à travers la digue. Pour empêcher l'évasion du matériau de la digue, qui mettrait en danger la stabilité de celle-ci, les fuites dans le dispositif d'étanchéité devraient être réparées ou pour le moins minutieusement surveillées pour détecter un changement éventuel de la vitesse d'écoulement.

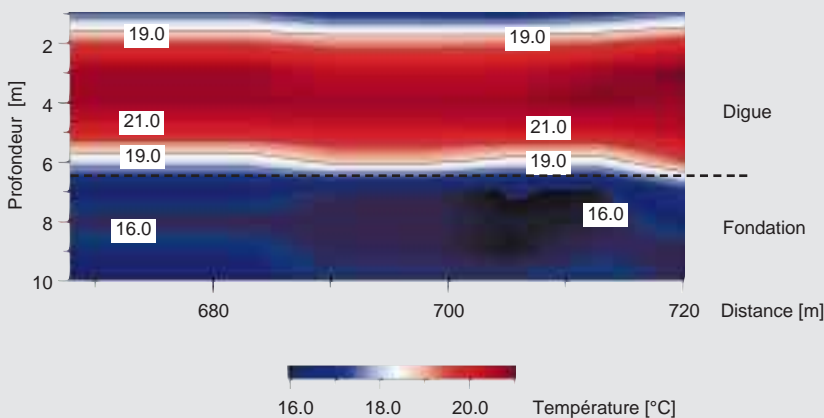
La figure suivante montre un exemple d'écoulement sous le remblai de la digue. Les mesures de température ont été relevées à la fin de l'automne quand la température des eaux de surface commençait à baisser. La température de l'eau était de 16 °C lors de la campagne thermométrique. Les températures ont été mesurées tout le long d'un secteur de la digue considérée, sous le remblai de celle-ci. Par ce moyen on a pu facilement démontrer l'existence

d'un écoulement important sous le remblai de la digue. Les températures exceptionnellement hautes dans le remblai de la digue sont engendrées par l'écoulement sous le remblai pendant les mois d'été lorsque la température de l'eau s'élevait à plus de 20 °C. Aucune fuite n'a été détectée dans le dispositif d'étanchéité de surface. L'écoulement d'eau sous le remblai de la digue a pour seule origine l'absence d'un dispositif d'étanchéité en pied de digue. Il pourrait mettre en danger sa stabilité si l'érosion interne se déclenchait ou si des forces supplémentaires dues à des séismes s'établissaient. En conséquence, il est devenu indispensable de procéder à une estimation des risques mentionnés ci-dessus et de placer la digue sous une surveillance attentive.
