Wasserbau • Analysen von Schäden an Dämmen zeigen, dass durch Sickerwasser hervorgerufene innere Erosionsprozesse eine große Gefahr für die Sicherheit von Dämmen und Deichen darstellen. Diese Erosionsform ist besonders gefährlich, da sie – ohne äußerlich sichtbare Veränderungen – so plötzlich auftreten kann, dass das Bauwerk bei vollem Reservoir zerstört wird. Leckagen an Dichtungen in Dämmen stellen immer Bereiche potentieller Erosionsprozesse dar. Die frühzeitige Detektion und Eingrenzung von Leckagen ist deshalb besonders wichtig für die Sicherheit von Dämmen.

Temperaturmessungen werden schon seit den 50er Jahren zur Leckortung eingesetzt. Wenn das Wasser durch den Stauhaltungsdamm sickert, wird die Temperatur des gestauten Wassers als natürlicher Tracer genutzt. Es verursacht dabei Bodentemperaturanomalien die durch ein von GTC® entwickeltes Temperatursondierv erfahren nachgewiesen werden können. Dieses Verfahren ist einfach anzuwenden und selbst lange Dammstrecken können schnell und kostengünstig untersucht werden. In Europa wurden bereits mehr als 500 km Dämme bzw. Deiche und zahlreiche Schleusenbauwerke erfolgreich untersucht. Mit dem Messverfahren können Tiefen bis zu 40 m

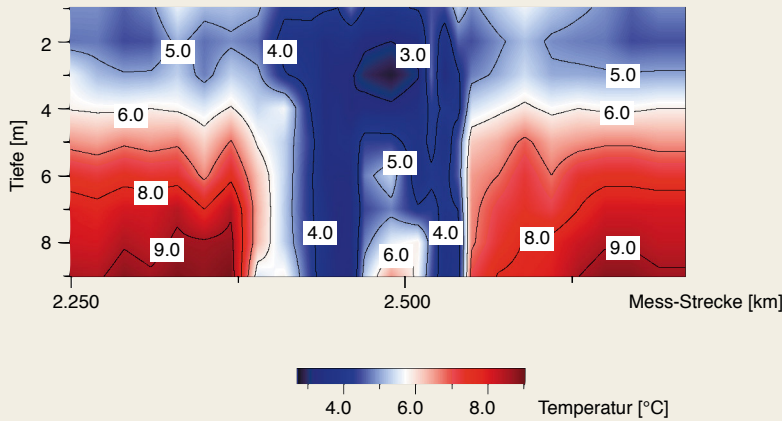
In der Abbildung auf der Rückseite ist die Temperaturverteilung als vertikaler Schnitt durch einen 9 m hohen Damm mit Oberflächendichtung dargestellt. Durch Schäden an der Dichtung wird der Damm an mehreren Stellen durchströmt. Die Temperaturmessungen wurden durchgeführt, um die einzelnen Leckagen zu orten und die Tiefe, in der die maximale Strömungsgeschwindigkeit erreicht wird, zu erkunden. Die Temperaturisolines zeigen deutlich die Leckagen zwischen km 2.450 und km 2.540. Die größte Temperaturanomalie befindet sich bei km 2.500 in 3 m Tiefe mit einer Temperatur von 3°C. Die Wassertemperatur des gestauten Flusses betrug zur Zeit der Messungen 2,8°C.

Aufgrund der geringen Temperaturdifferenz wird deutlich, dass an dieser Stelle sehr hohe Fließgeschwindigkeit vorherrschen.
